| AP41.10-B-4150A | Arbol de transmisión - Comprobar las articulaciones y las piezas corredizas en cuanto a juego y desgaste | 19.02.2014 |

Todos los modelos

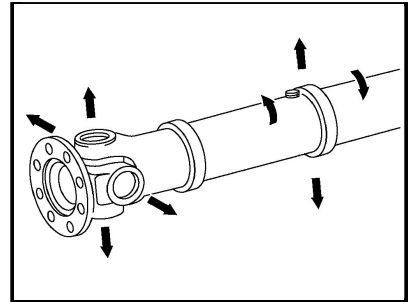
N41.10-0266-01

| ☐ | Comprobar | | |
|---|---|--|--|
| 2 | Forzar las articulaciones hacia ambos lados en el sentido de los ejes de la cruceta y en el sentido de la rotación del árbol de transmisión (eje Cardán). | <p><b>i</b> La cruceta no debe presentar juego al ser forzada en el sentido de rotación, sin embargo se admite que tenga una pequeña holgura al ser forzada en el sentido de sus ejes. Comprobar el estado de los elementos de obturación (sellaje) de las crucetas respecto a posibles daños.</p> | |
| 3 | Forzar el casquillo deslizante hacia arriba y hacia abajo y hacia ambos lados en el sentido de rotación | <p><b>i</b> El casquillo deslizante no debe presentar desgaste, pero es admisible una pequeña holgura.</p> | |
| 4 | Comprobar las obturaciones de los rodamientos de las crucetas y la obturación del casquillo deslizante sobre su estado | <p><b>i</b> Reemplazar los elementos de obturación dañificados.</p> | |
